～ 線路内に流入した土砂等に衝突して脱線した事故 ～

鉄道事業者名：会津鉄道株式会社

事故種類：列車脱線事故

発生場所：会津線 塔のへつり駅～湯野上温泉駅間（単線）

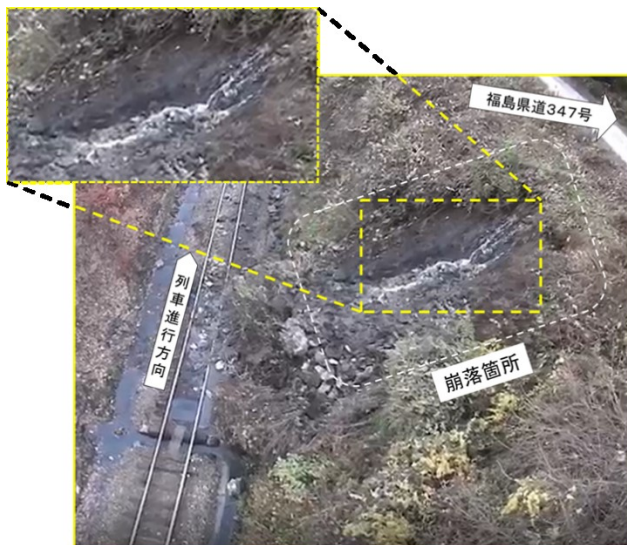
<事故発生現場の付近の状況>

本事故は、鉄道沿線の斜面が崩壊し、線路内に流入した土砂等に列車が乗り上げて脱線したものと推定される。

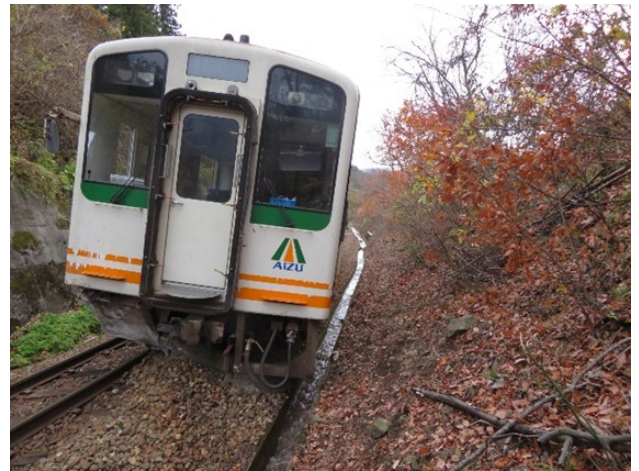
<脱線の状況>

会津鉄道株式会社の会津田島駅発会津若松駅行き2両編成（ワンマン運転）の上り第2302D列車の運転士は、令和元年11月27日（水）5時50分ごろ、塔のへつり駅～湯野上温泉駅間の左曲線（以下、前後左右は列車の進行方向を基準とする。）を速度約60km/hで走行中、前方の線路内に流入していた土砂を発見したため、非常ブレーキを使用した。列車は土砂に乗り上げて先頭車両の全4軸が脱線した。

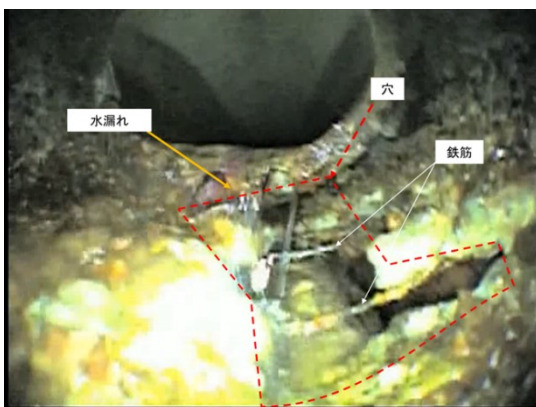
<ファイバースコープの映像>

斜面が崩壊して線路内に土砂等が流入したことについては、同斜面の上部にある福島県道347号に埋設されている水路が経年等による劣化により強度が低下して破損したため、漏水が発生し、崩積土層である同斜面内に水がしみ込み含水量が高まって不安定な状態となったことから発生したものと考えられる。水路が経年等による劣化により強度が低下して破損したことについては、水路の管理を適切に行っていなかったことが関与した可能性が考えられる。

事故現場において同種の事故を防止するためには、斜面上部に敷設されている水路を健全な状態に維持するため補修するなど、土地の管理者が水路を適切に管理する必要がある。
